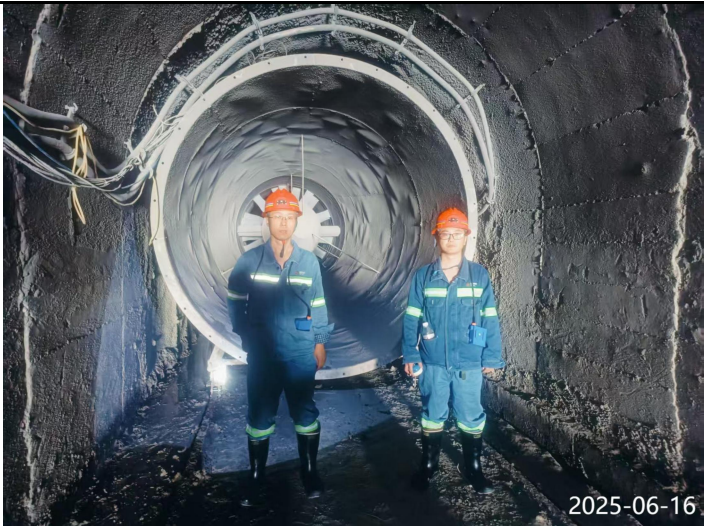
| 序号 | 报告编号 | 发布日期 | 结论 | 影像资料 |
|---|---|---|---|---|
| 3 | GX-B1341/24-9-25092 | 2025. 7. 7 | 综合判定：合格。 | <br>2025-06-16 |

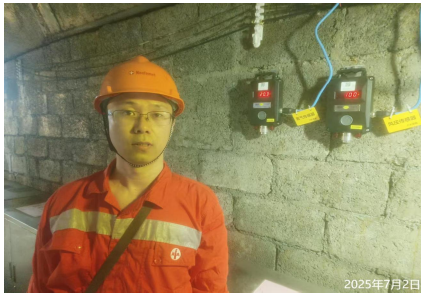
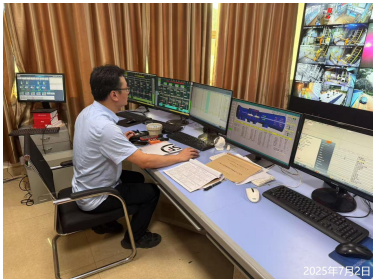
| 序号 | 报告编号 | 发布日期 | 结论 | 影像资料 |
|---|---|---|---|---|
| 4 | GX-B1371/21-9-25030 | 2025年7月7日 | <p>存在问题：</p> <ol style="list-style-type: none"><li>1、局部通风机未安装开停传感器。</li><li>2、监测监控设备未定期进行调校。</li><li>3、无传感器调校记录表。</li></ol> <p>建议：</p> <ol style="list-style-type: none"><li>1、带式输送机滚筒下风侧10~15m处设置一氧化碳和烟雾传感器。</li><li>2、加强传感器日常维护及调校。除上述问题外，其余所检项目合格。</li></ol> | <br>2025年7月2日<br><br>2025年7月2日 |

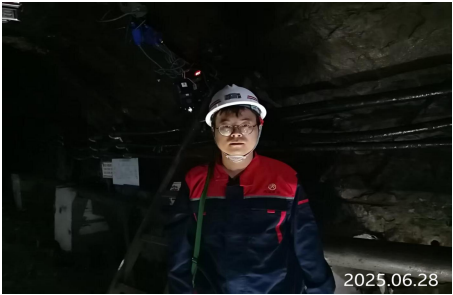
| 5 | GX-B1371/21-9-25033 | 2025年7月8日 | <p>存在问题：</p> <p>1、监测监控设备未定期进行调校。</p> <p>2、无传感器调校记录表。</p> <p>建议：加强传感器日常维护及调校。</p> | |

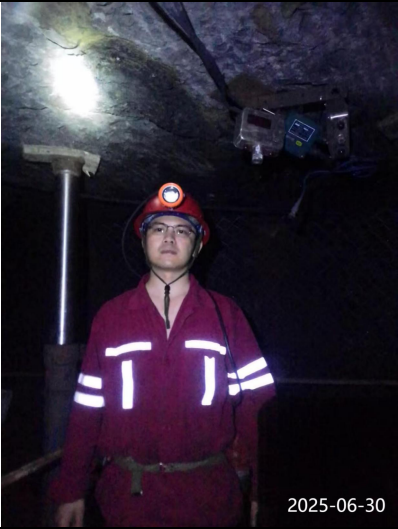
| 6 | GX-B1370/21-9-25015 | 2025. 7. 9 | <p>存在问题：</p> <p>1、主、副井绞车房2台温度传感器未设置报警值；</p> <p>2、一氧化碳、甲烷传感器调校记录中误差值填写错误，安全监控设备台账中缺少监控设备用量信息。</p> <p>建议：加强甲烷超限断电闭锁和故障闭锁功能维护。</p> <p>除上述问题外，其余所检项目合格。</p> | |

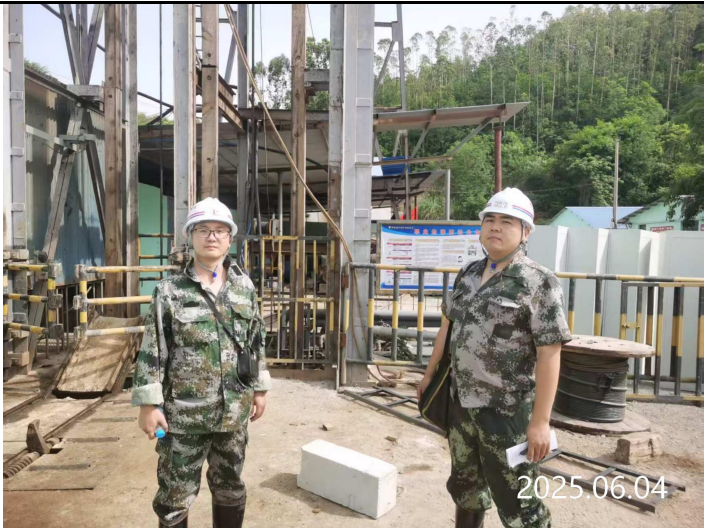
| 7 | GX-B1343/21-9-25036 | 2025. 7. 11 | <div>1. 矿井总进风量：<br/>42.14 m<sup>3</sup>/s，总回风量：<br/>46.07 m<sup>3</sup>/s；<br/>2. 主通风机风量：<br/>46.88 m<sup>3</sup>/s；<br/>3. 矿井有效风量：<br/>32.91 m<sup>3</sup>/s；<br/>4. 矿井有效风量率：<br/>70.2%；<br/>5. 通风机负压（机站风压）：IV号回风斜井主通风机1400Pa；<br/>6. 矿井通风阻力：IV号回风斜井通风系统1391.0Pa。</div> | |

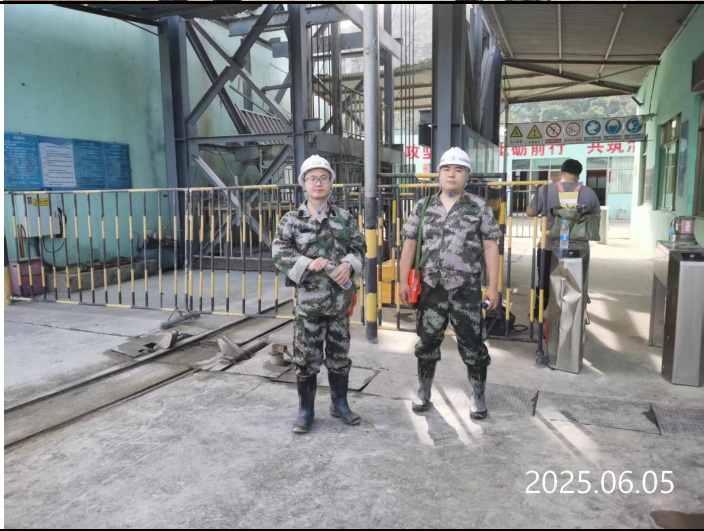
| 8 | GX-B1343/21-9-25037 | 2025. 7. 11 | <div>1. 矿井总进风量：<br/>61.97 m<sup>3</sup>/s；矿井总回风量：<br/>65.07 m<sup>3</sup>/s；<br/>2. 主通风机风量：<br/>66.33 m<sup>3</sup>/s；<br/>3. 矿井有效风量：<br/>43.45 m<sup>3</sup>/s；<br/>4. 矿井有效风量率：<br/>65.5%；<br/>5. 通风机负压（机站风压）：专用回风井主通风机1400Pa；<br/>6. 矿井通风阻力：专用回风井通风系统1364.6Pa。</div> | |

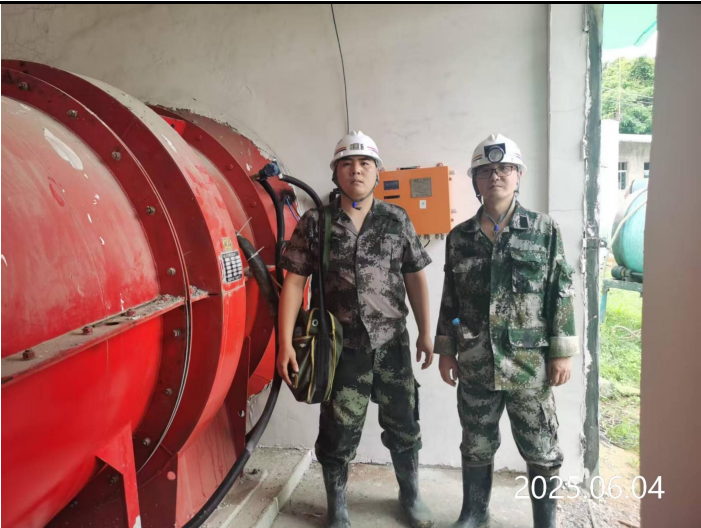
| 9 | GX-B1341/24-9-25081 | 2025. 7. 11 | 综合判定：合格。 | |

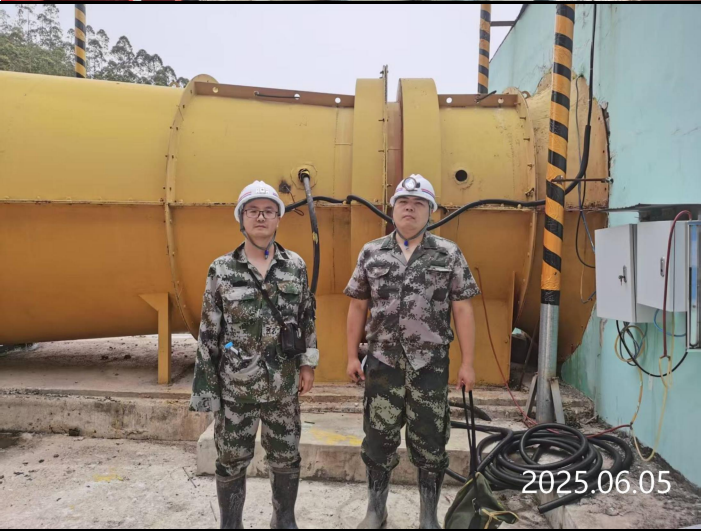
| 10 | GX-B1341/24-9-25082 | 2025. 7. 11 | 综合判定：合格。 | |

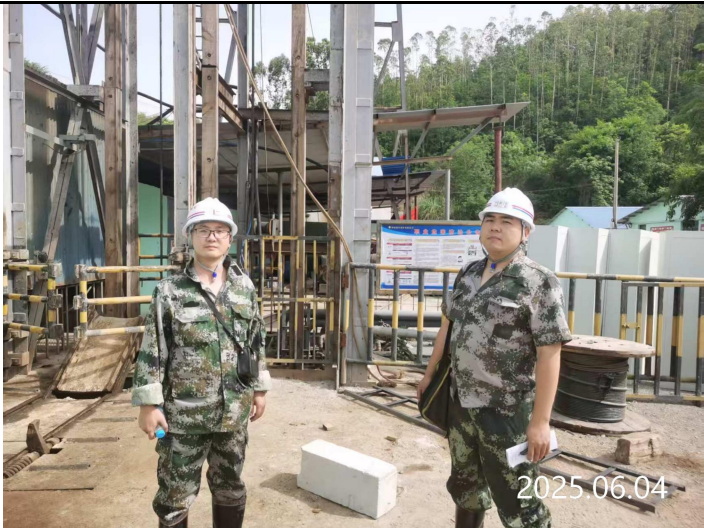
| 11 | GX-B1425/23-9-25011 | 2025. 7. 11 | <div>1. 机站正常通风风量：IV号回风斜井主通风机46.88 m<sup>3</sup>/s；</div> <div>2. 机站反风风量：IV号回风斜井主通风机36.88 m<sup>3</sup>/s；</div> <div>3. 机站反风率：IV号回风斜井主通风机78.67 %；</div> <div>4. 矿井风流反向用时：8分40秒。</div> | |

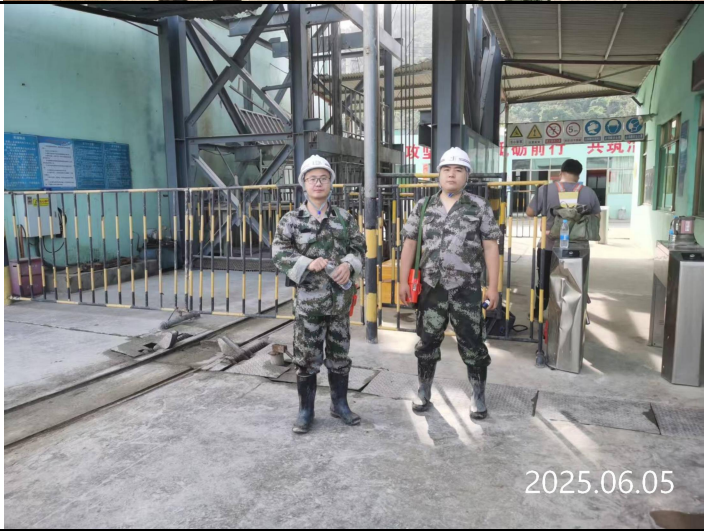
| 12 | GX-B1425/23-9-25012 | 2025. 7. 15 | <div>1. 机站正常通风风量：专用回风井主通风机66.33 m<sup>3</sup>/s；</div> <div>2. 机站反风风量：专用回风井主通风机46.27 m<sup>3</sup>/s；</div> <div>3. 机站反风率：专用回风井主通风机69.76 %；</div> <div>4. 矿井风流反向用时：8分10秒。</div> | |
