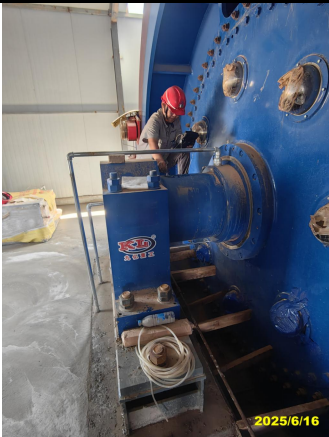
| 序号 | 报告编号 | 发布日期 | 结论 | 影像资料 |
|---|---|---|---|---|
| 85 | GX-B1310/21-5-25163 | 2025. 7. 15 | 符合标准要求。 | |

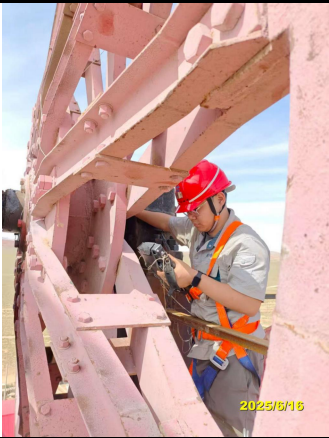
| 序号 | 报告编号 | 发布日期 | 结论 | 影像资料 |
|---|---|---|---|---|
| 86 | GX-B1310/21-5-25164 | 2025. 7. 15 | 符合标准要求。 | |

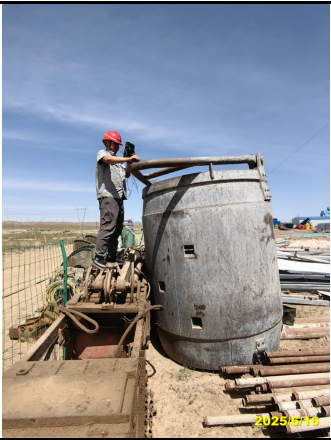
| 87 | GX-B1310/21-5-25165 | 2025. 7. 15 | 符合标准要求。 | |

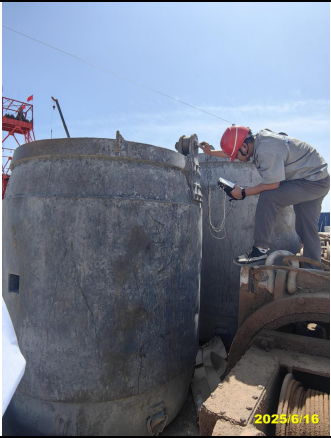
| 88 | GX-B1310/21-5-25166 | 2025. 7. 15 | 符合标准要求。 | |

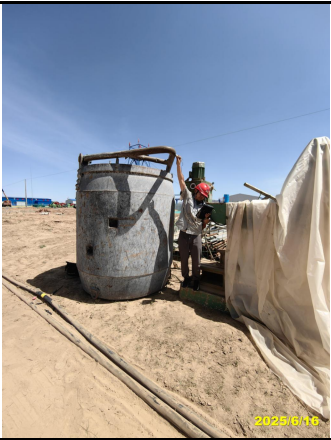
| 89 | GX-B1310/21-5-25167 | 2025. 7. 15 | 符合标准要求。 | |

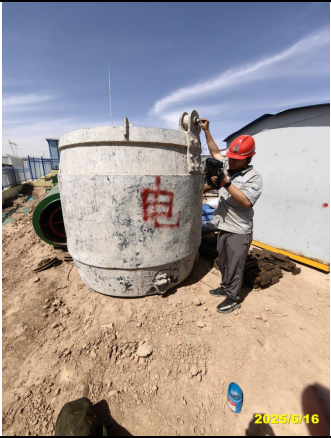
| 90 | GX-B1310/21-5-25168 | 2025. 7. 15 | 符合标准要求。 | |

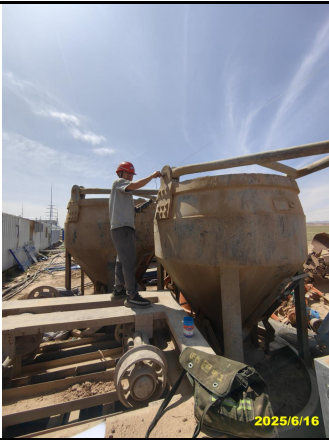
| 91 | GX-B1310/21-5-25169 | 2025. 7. 15 | 符合标准要求。 | |

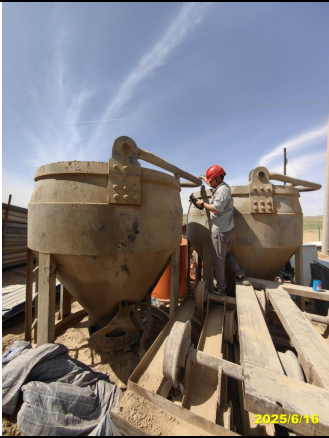
| 92 | GX-B1310/21-5-25170 | 2025. 7. 15 | 符合标准要求。 | |

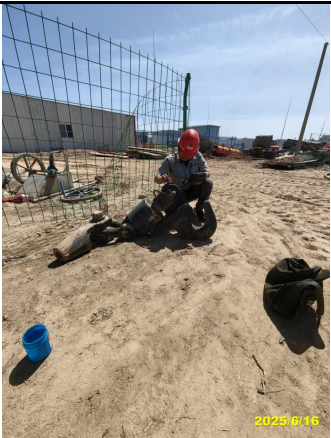
| 93 | GX-B1310/21-5-25171 | 2025. 7. 15 | 符合标准要求。 | |

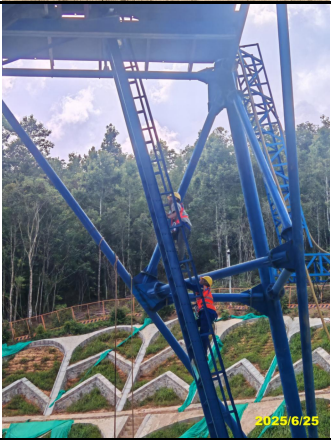
| 94 | GX-B1310/21-5-25193 | 2025. 7. 15 | 符合 GB/T 29712-2023 《焊缝无损检测 超声检测 验收等级》3级要求。 | |

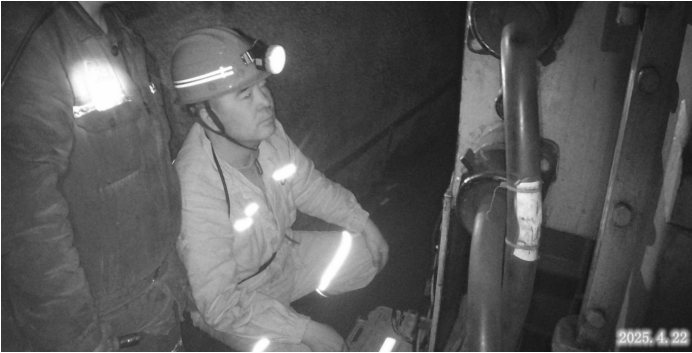
| 95 | GX-B1321/20-5-25700~25702 | 2025. 7. 17 | 所检项目合格 | |

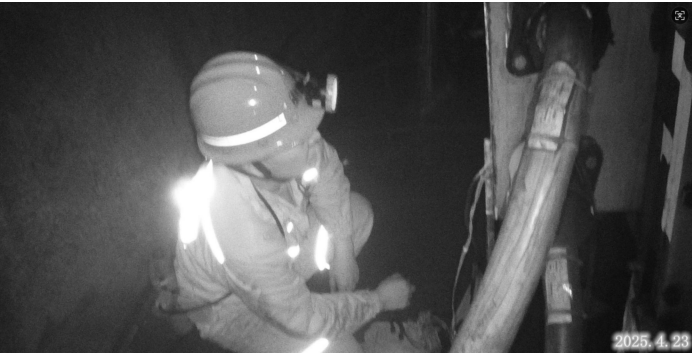
| 96 | GX-B1321/20-5-25703 | 2025. 7. 17 | 所检项目合格 | |

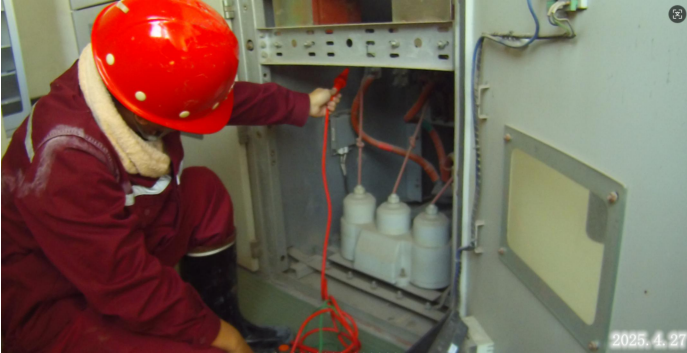
| 97 | GX-B1321/20-5-25704 | 2025. 7. 17 | 所检项目合格 | |
